Miljødirektoratet  
Postboks 5672, Sluppen  
7485 Trondheim

Finnsnes 10.02.17

## SØKNAD OM STEINBRUDDSDPONI FOR DEPONERING AV SILICASTØV VED FINNFJORD AS

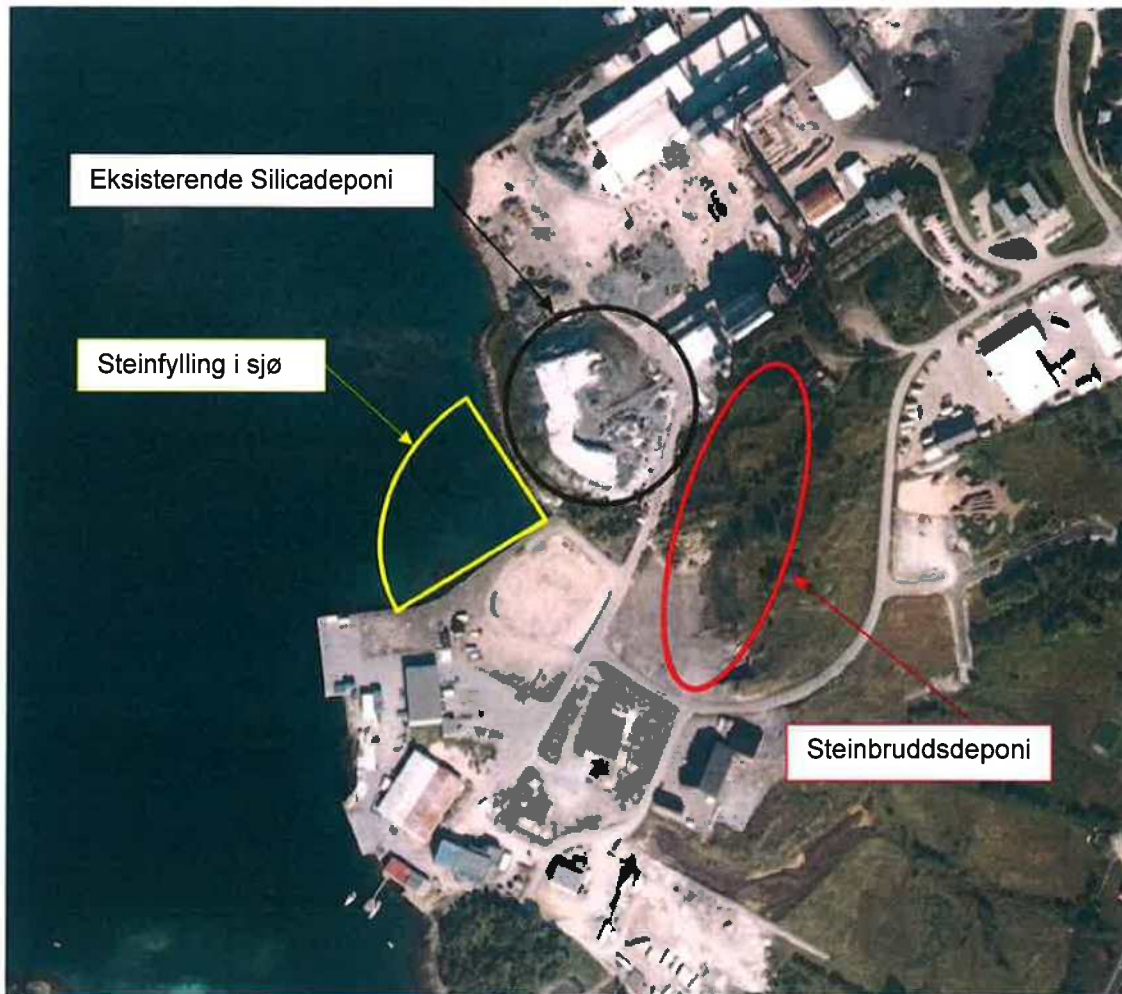
Fig.1 oversikt over industriområdet med nåværende deponi, fremtidig steinfylling i sjø samt steinbruddeponiet
